숭의과학기술고 샌드위치패널  
건축물 철거, 증축공사 석면  
텍스철거중 석면 해체, 제거 후  
실내 공기중 석면농도측정  
보고서

## 석면농도측정 결과표

숭의과학기술고 샌드위치패널  
건축물 석면텍스철거 공사중  
작업장주변 석면비산정도  
측정 보고서

## 요 약 문

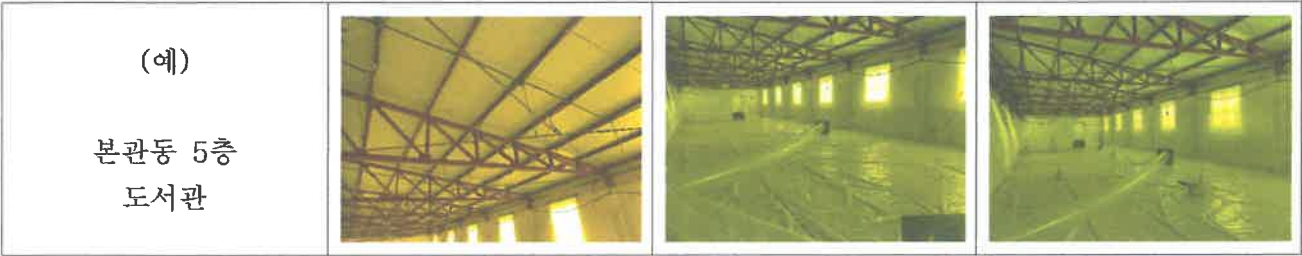
승의과학기술고 본관동(5층), 후관동(5층) 및 체육실(창고) 샌드위치패널 건축물 천장에 시공된 석면텍스 해체, 제거 후 실내 공기질 측정 전, 석면텍스 제거여부, 실내 폐기물 존재 여부(청소상태) 확인 후 송풍기를 이용해 비산시킨 후 지역시료펌프를 이용하여 시료채취를 하였음.

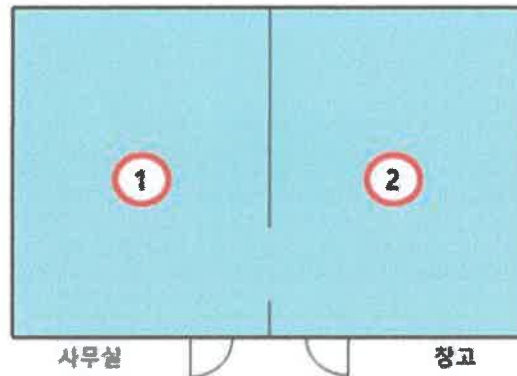
(1-1) 1일차 측정위치 (8월 1일)

승의과학기술고등학교  
지상 1층 창고동

| 측 정 위 치 | | | 측정시간 | 총 유량<br>(ℓ) | 측정농도<br>(개/㎤) | 초과여부<br>(검출한계:0.01/㎤) |
|---|---|---|---|---|---|---|
| 체육실<br>(창고동) | 사무실 | # 1 | 8월 1일<br>11:00<br>~<br>12:40<br>(100분) | 1020 | 0.003 | 검출한계 미만 |
| | 창고 | # 2 | | 1040 | 0.004 | 검출한계 미만 |

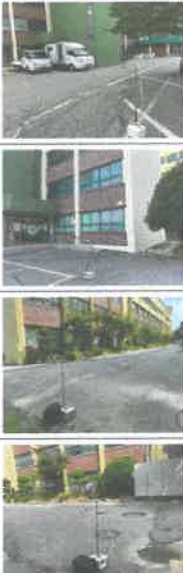
#### 1. 측정 위치 (예)

| 지점 | 지점수 | 측정 예 | 비고 |
|---|---|---|---|
| 1. 부지경계선 | 4개 이상 | | <ul style="list-style-type: none"> <li>- 작업장 주변 단, 작업장 부지 경계선중 비산석면으로 인하여 피해가 발생할수 있을 것으로 예상되는 지역(보행가능지역)을 중심으로 측정하였음</li> <li>- 부지경선 높이 1.2-1.5m</li> </ul> |
| 2. 위생설비 입구 | 전수(1개이상) | | <ul style="list-style-type: none"> <li>- 위생설비 입구 높이 1.2-1.5m 거리 1m이내</li> </ul> |
| 3. 음압기토출구 주변 | 전수(1개이상) | | <ul style="list-style-type: none"> <li>- 음압기 공기 배출구 0.3-1m이내</li> </ul> |
